## LES DOSSIERS TECHNIQUES

### SAUVONS LE V12!

Votre moteur est en danger!

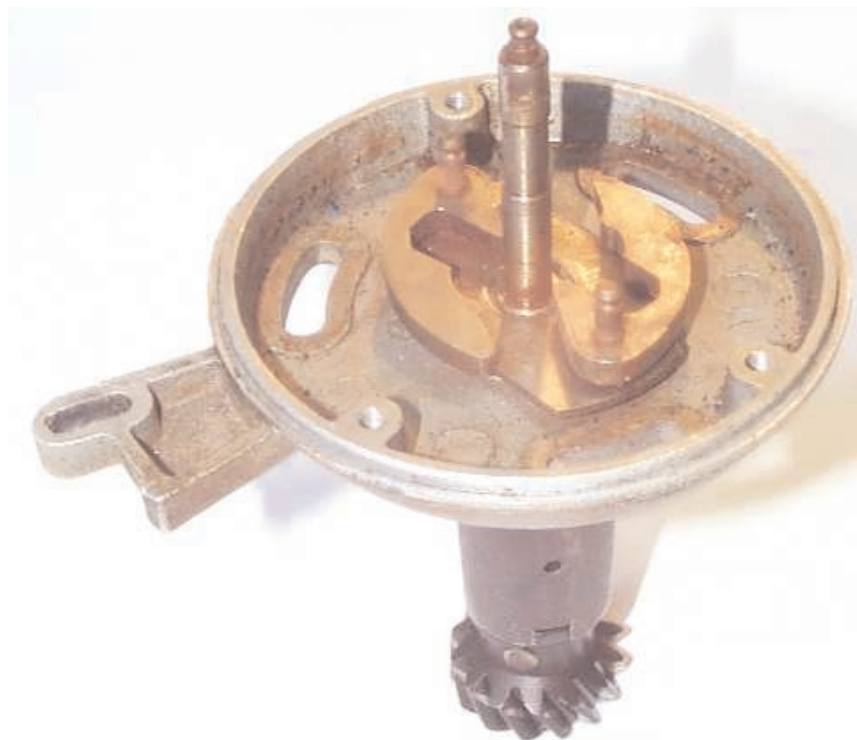
Le distributeur Lucas qui équipe la plupart des XJ12, c'est à dire des origines jusqu'en 1989, présente une tendance certaine au grippage du système de correction d'avance centrifuge. C'est un problème connu des spécialistes, espèce rare dans nos contrées, et qui touche une XJ12 sur deux, d'après mes statistiques personnelles.

A partir de 1989 l'allumage Marelli résout le problème définitivement, par la suppression pure et simple du mécanisme de correction, tout étant désormais géré électroniquement.

Pour prévenir l'éventualité d'une telle catastrophe, rien de tel que de vérifier périodiquement le libre mouvement du mécanisme, par exemple lors du changement des bougies.

En cas de blocage ou de point dur, il est nécessaire de démonter le distributeur et de nettoyer l'ensemble du mécanisme en le faisant

tremper dans du diluant cellulosique et en tournant l'arbre jusqu'au dégrillage complet de l'ensemble. Il suffit ensuite, après séchage, de lubrifier le mécanisme avec de l'huile (comme de l'huile pour machine à coudre par exemple). Ne pas utiliser de graisse car celle ci durcit en vieillissant, ce qui n'est pas vraiment le but...
